多聞院伊澤家住宅の概要

保存修理工事の概要

重要文化財多聞院伊澤家住宅保存修理事業について

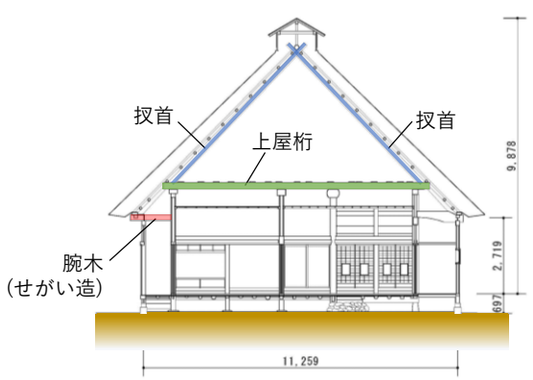
主屋　軸部の破損状況（雨漏れにより、繋梁の木口が腐朽し、側桁にも雨染みが見られる。）

柱の不陸や傾斜が進行しており、小屋組や下屋廻りには雨漏れによる腐朽箇所や、キクイムシによる虫害箇所が見られ、軸部(柱や梁など)の破損が進行しています。茅葺屋根は平成21年にトタン屋根を被せて雨漏れを防いでいましたが、現在ではトタン屋根にも経年劣化が生じており、再度雨漏れが見られます。

根本修理には、礎石より上の全ての部材を解体する「解体修理」と、一部の部材を残す「半解体修理」があります。今回は、工期の短縮が可能で、漆喰彫刻が破損しづらい「半解体修理」とします。残す部分は、道場・座敷・常居・中間・寝室の軸部とそれに付随する一部の土壁です。

解体時は、部材一つ一つを丁寧に取外します。部材に番付札を付けて管理するとともに、もう一度同じように組み立てられるように収まり等を記録します。組立時は、なるべく古材を再用します。破損が大きい材については古材と同じ仕様で新調します。木材であれば、同じ材種、同じ加工、同じ寸法にします。また、部材の破損が限定的であれば、継木や矧木などをして、古い部分をなるべく残します。
